**Quick scan bouwkundige staat Sint Jan de Doper Uithoorn**

Datum opname: 9 april 2008

Den Haag, 23 april 2008

## Onderzoek en Ontwikkeling Monumenten

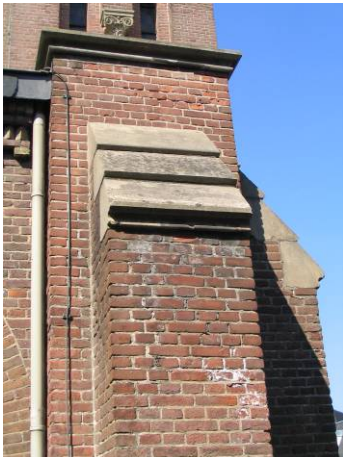
Aansluiting toren op gevel middenschip

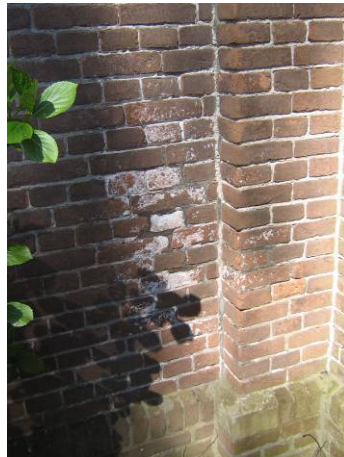
De technische conditie van de zuidwestgevel is merendeels redelijk tot goed. Alleen bij de eerste steunbeer aan de voorzijde is veel schade te zien als gevolg van inwatering. Het voegwerk is slecht en plaatselijk zijn metselstenen beschadigd als gevolg van zouten of vorstschade. Bij de aansluiting op de toren wordt het metselwerk stukgedrukt door plantengroei. De tweede steunbeer van de beuk vanaf de voorzijde vertoont zoutschade bij de plint. De steunberen van het middenschip vertonen bij de aansluiting op het dak van de zijbeuk op diverse plaatsen scheuren. De loodaansluitingen zijn hier overwegend matig tot slecht en het voegwerk ligt eruit. Verder is de staat van het metselwerk en voegwerk redelijk tot goed. De natuurstenen afzaten en andere natuurstenen onderdelen verkeren overwegend in een redelijke tot goede staat.

Eerste steunbeer zuidwest gevel

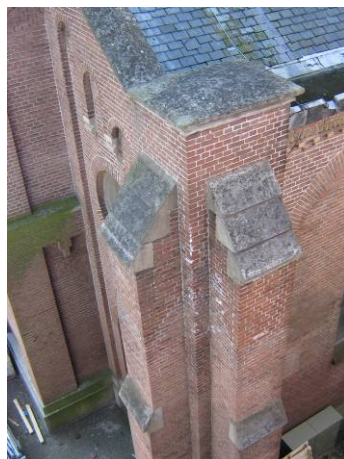
Aansluiting zijbeuk op parochiecentrum

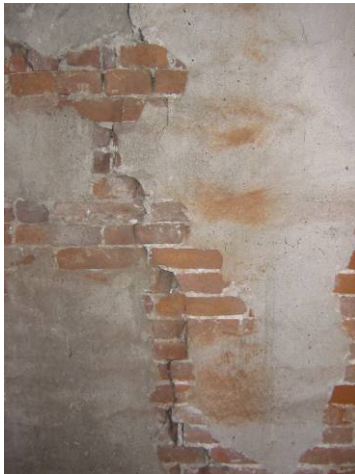
Noordoostelijke toren

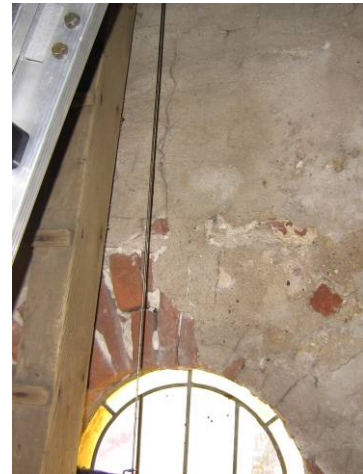
Door lekkage en vochtdoorslag vertonen de balklagen van de vloeren in de torens houtrot. Plaatselijk verpoederen stenen en laat de pleisterlaag aan de binnenzijde los. De klokkenstoelen verkeren, voor zover waarneembaar, in een redelijke tot goede staat. De glas-in-loodramen van beide torens zijn slecht.

Vloerconstructie zuidwestelijke toren

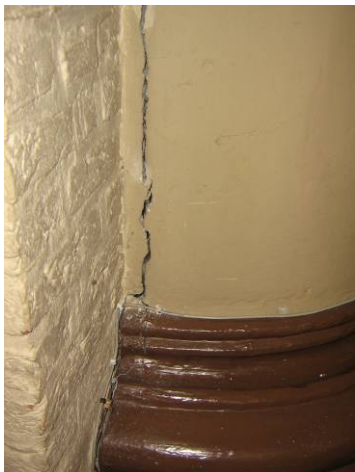
De torens bevatten beide verticale scheuren in het muurwerk ter plaatse van de aansluiting op de voorgevel. Deze scheuren zijn vermoedelijk ontstaan als gevolg van spanningen in het muurwerk door de verschillen in zetting.

Verticale scheur zuidwestelijke toren

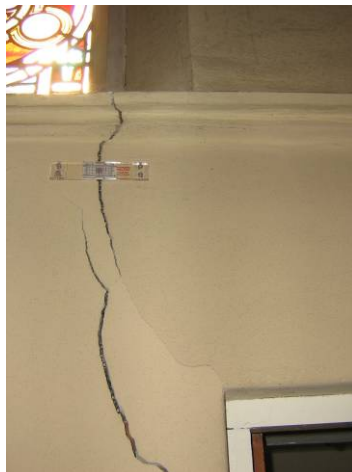
Het koor en de kerkzaal zijn van elkaar los gescheurd, waarschijnlijk als gevolg van zettingsverschillen van de afzonderlijke funderingen. Als gevolg van de spanningen op de overgang tussen het koor en de kerkzaal zijn scheuren in het muurwerk van het laatste travee van de kerkzaal ontstaan, met name bij de zuidwestelijke beuk.

Scheur bij overgang van kerkzaal naar koor

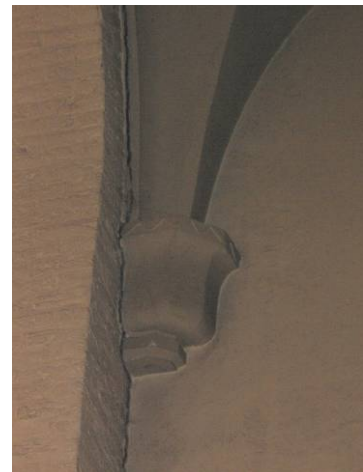
De buitengevel van de zuidwest beuk heeft een aantal scheuren rondom de ramen als gevolg van zetting of roestend ijzerwerk. Bij de doorgang naar de sacristie bevindt zich een ernstige scheur als gevolg van zettingsverschillen tussen het koor en der kerkzaal. De scheur wordt gemonitord dmv een scheurmeter (Tell tale).

Scheur in zijbeuk bij de doorgang sacristie

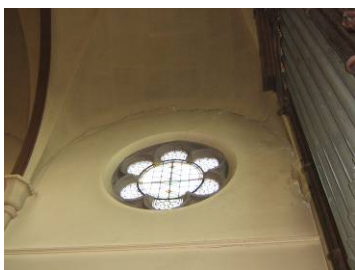
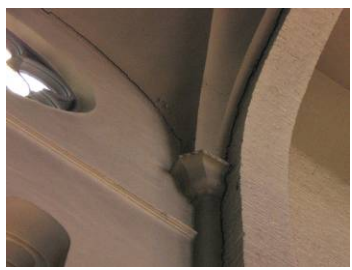
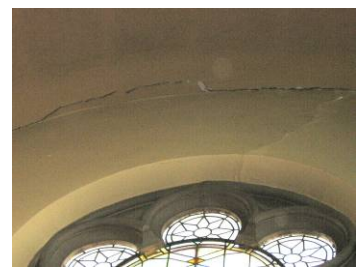
De gepleisterde gewelven zijn met name bij het middenschip losgescheurd van de zijwanden. Plaatselijk is bij de wandaansluiting een geringe hoeveelheid pleisterwerk omlaag gekomen. De gewelven zelf vertonen verder nauwelijks scheuren. De aanhechting van de gewelven op de kapconstructie is voor zover waarneembaar goed en de kapconstructies zelf vertoont weinig gebreken. Het is aannemelijk dat het losscheuren te wijten is aan de werking van het materiaal en dat de gewelven voldoende stabiel zijn.

Scheur gewelf bij overgang kerkzaal naar koor

Scheuren tussen de gewelven van het middenschip en de wanden
