**Quick scan bouwkundige staat Sint Jan de Doper Uithoorn**

Datum opname: 9 april 2008

Den Haag, 23 april 2008

## Onderzoek en Ontwikkeling Monumenten

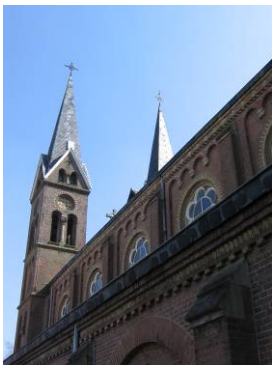
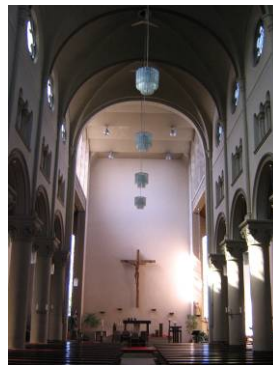
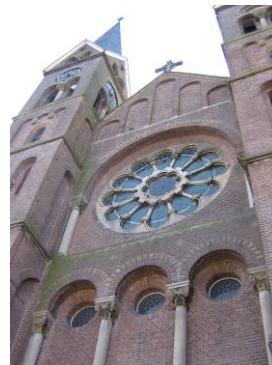
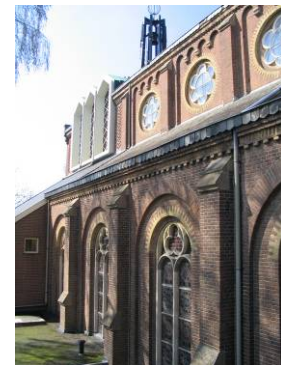
De afzonderlijk gebouwde onderdelen van de kerk vertonen zelf geen ernstige zettingscheuren die duiden op wezenlijke funderingsproblemen. De problemen die zich voordoen zitten bij de overgangen tussen de bouwdelen. De kerkzaal, de torens en het koor zijn ongedilateerd met elkaar verbonden.

Het koor en de kerkzaal zijn van elkaar los gescheurd, waarschijnlijk als gevolg van zettingsverschillen van de afzonderlijke funderingen. Als gevolg van de spanningen op de overgang tussen het koor en de kerkzaal zijn scheuren in het muurwerk van het laatste travee van de kerkzaal ontstaan, met name bij de zuidwestelijke beuk.

De torens bevatten beide verticale scheuren in het muurwerk ter plaatse van de aansluiting op de voorgevel. Deze scheuren zijn vermoedelijk ontstaan als gevolg van spanningen in het muurwerk door de verschillen in zetting.

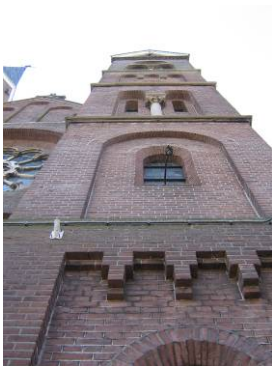
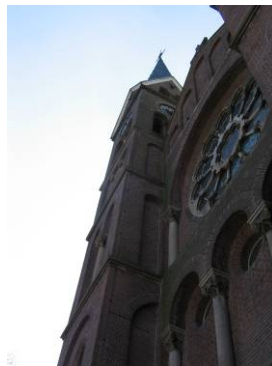
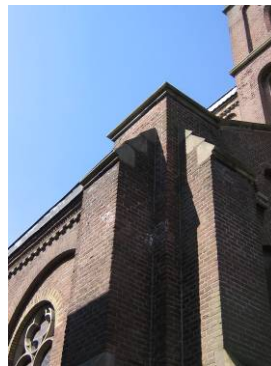
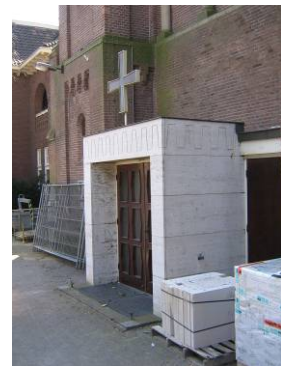
### **Noordwest gevel (voorgevel):**

Op diverse plaatsen vertoont de voorgevel haarscheuren en lichte schade aan het voegwerk. Plaatselijk ligt het voegwerk eruit. Op diverse plaatsen zijn scheuren te zien als gevolg van roestend ijzerwerk. Bij de gehengen van de deuren, ankers en brugstaven is op diverse plaatsen scheurvorming te zien. Het meest prominent zijn de zettingscheuren in de torens (zie torens).

Het natuursteen is overwegend redelijk. De hardstenen plint is plaatselijk losgekomen van het muurwerk en/of gescheurd. Met name in de hogere delen van de gevel is als gevolg van inwatering zoutbloei of anderszins schade te zien.

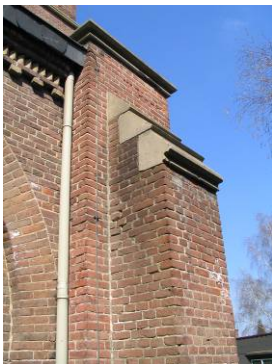
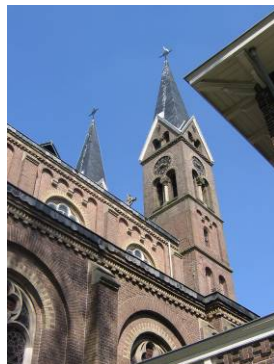
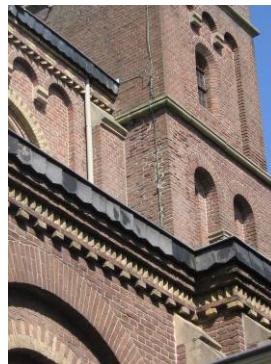
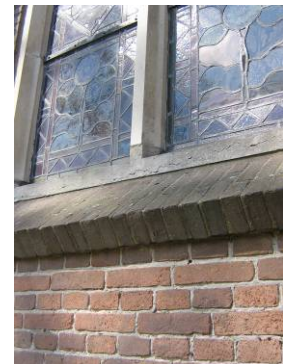
De technische conditie van de zuidwestgevel is merendeels redelijk tot goed. Alleen bij de eerste steunbeer aan de voorzijde is veel schade te zien als gevolg van inwatering. Het voegwerk is slecht en plaatselijk zijn metselstenen beschadigd als gevolg van zouten of vorstschade. Bij de aansluiting op de toren wordt het metselwerk stukgedrukt door plantengroei. De tweede steunbeer van de beuk vanaf de voorzijde vertoont zoutschade bij de plint. De steunberen van het middenschip vertonen bij de aansluiting op het dak van de zijbeuk op diverse plaatsen scheuren. De loodaansluitingen zijn hier overwegend matig tot slecht en het voegwerk ligt eruit. Verder is de staat van het metselwerk en voegwerk redelijk tot goed. De natuurstenen afzaten en andere natuurstenen onderdelen verkeren overwegend in een redelijke tot goede staat.

Afgezien van plaatselijk lichte schade aan de zandstenen traceringen zijn de raampartijen grotendeels in een goede staat. De hardstenen onderdorpels vertonen plaatselijk steek. Het glas-in-lood verkeert in een redelijke conditie. Op een enkele plaats is een beschadiging te zien. De loodveters en verbindingen zijn redelijk tot matig. De vensters hebben geen voorzieningen om het glas-in-lood te beschermen.

Op de overgang van de kerkzaal naar het koor zit een forse scheur. De muurdelen van het koor zijn overwegend goed. Plaatselijk bevindt zich bij de hoge vensters mogelijk beginnende betonrot.

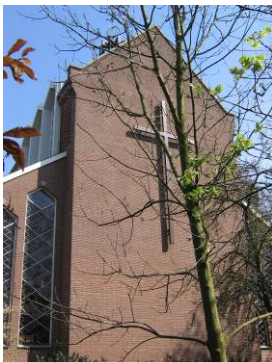
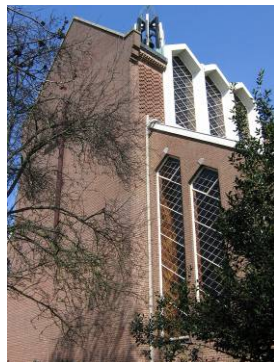
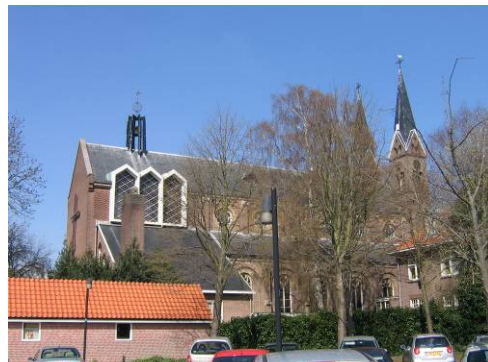
### Zuidoost gevel (koor):

Plaatselijk is het voegwerk licht verweerd maar over het algemeen is de conditie van de achtergevel goed. Afgezien van enkele bescheiden krimpscheuren vertoont de achtergevel geen visueel zichtbare gebreken. Een enkel glas-in-lood ruitje is stuk.

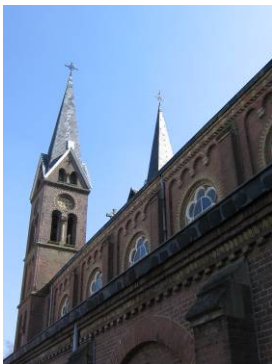
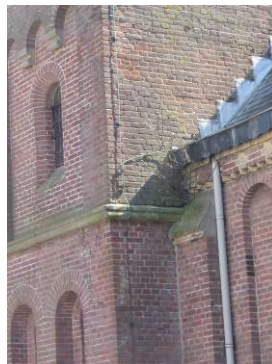
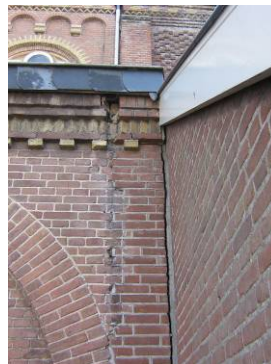
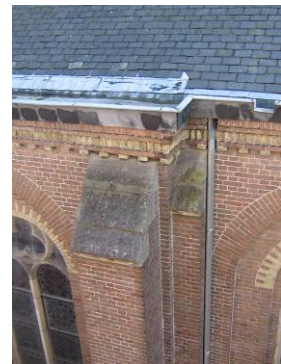
### Noordoost gevel:

De technische conditie van de noordoostgevel is overwegend redelijk, plaatselijk matig. Bij de eerste en tweede steunbeer vanaf de voorzijde is schade te zien als gevolg van inwatering. Het voegwerk is hier matig tot slecht en plaatselijk zijn metselstenen beschadigd als gevolg van zouten of vorstschade. Bij de aansluiting op de toren wordt het metselwerk stukgedrukt door plantengroei. De steunberen van het middenschip vertonen bij de aansluiting op het dak van de zijbeuk op diverse plaatsen scheuren. De loodaansluitingen zijn hier overwegend matig tot slecht en het voegwerk ligt eruit. Bij de plint en bij de aansluiting van het platte dak van het parochiecentrum op de zijgevel is het voegwerk beschadigd of ligt het eruit. Bij de plint en aan de voorzijde is op diverse plaatsen een nieuwe cementvoeg aangebracht. Vooral bij de plint is de hechting van deze voeg slecht. Verder is de staat van het metsel- en voegwerk overwegend redelijk. De natuurstenen afzaten en andere natuurstenen onderdelen verkeren over het algemeen in een redelijke tot goede staat.

Afgezien van plaatselijk lichte schade aan de zandstenen traceringen verkeren de raampartijen grotendeels in een redelijke staat. De hardstenen onderdorpels vertonen plaatselijk steek. Het glas-in-lood is in een redelijke conditie. Op een enkele plaats is een beschadiging te zien. De loodveters en verbindingen zijn matig. De ramen zijn voorzien van een plexiglazen voorzetraam. Op de overgang van de kerkzaal naar het koor zit een forse scheur. De muurdelen van het koor zijn overwegend goed. Plaatselijk bevindt zich bij de hoge vensters beginnende betonrot.

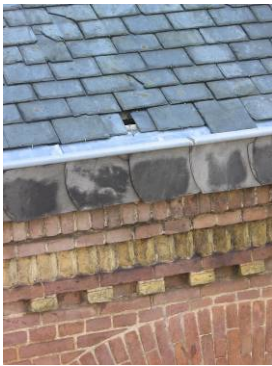
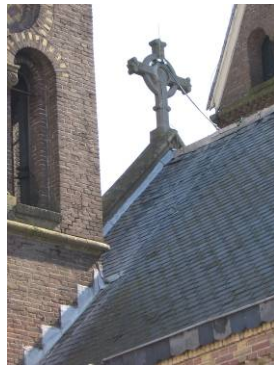
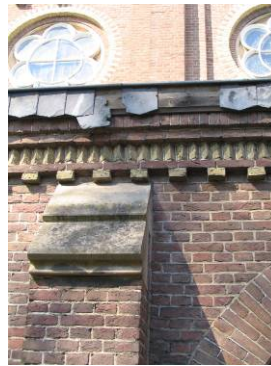
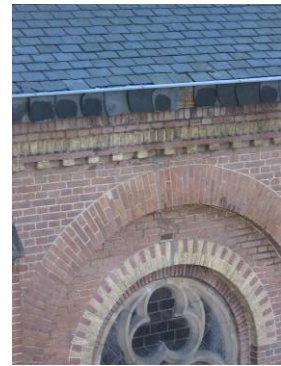
De zinken goten zijn over het geheel genomen slecht en vertonen schade als gevolg van elektrolytische corrosie. De gootlijsten zijn bekleed met leien die genageld zijn bevestigd. Op diverse plekken zijn deze leien eraf gekomen. De bevestiging is overwegend slecht.

Het voetlood en de loodafdekkingen zijn overwegend matig en vertonen scheurtjes. Met name de aansluitingen van een dakvlak op een gevel zijn plaatselijk zeer slecht en komt het muurlood los. Het lood van de nok is matig en vertoont scheurtjes.

Gezien de staat van de leiendaken is het niet ondenkbaar dat er bij een storm leien afkomen.

Met name bij de leien die tegen de gootlijst zijn bevestigd is er een risico dat er leien naar beneden komen. Verder ontstaat er erg veel schade aan het gebouw door allerlei lekkage als gevolg van verdwenen leien, slechte goten en slechte aansluitingen op het muurwerk. Het verdient de aanbeveling om het herstel van de gebreken op korte termijn in uitvoering te brengen om verdergaande schade te voorkomen.

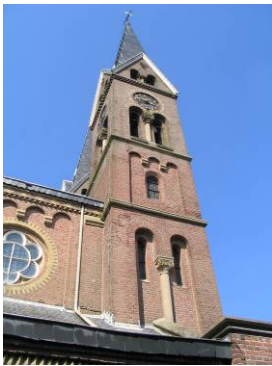
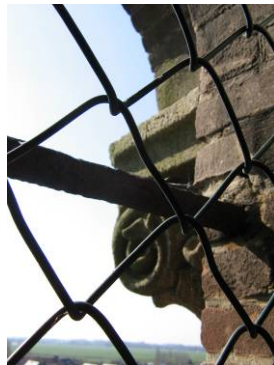
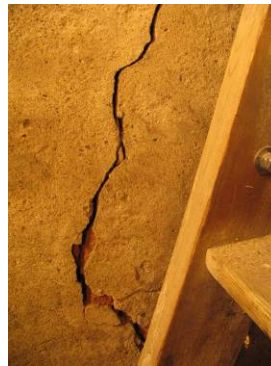
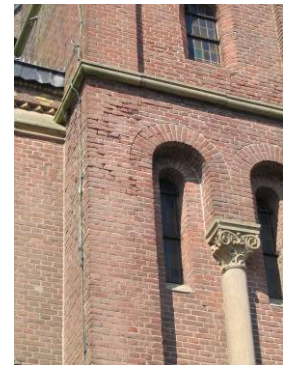
### **Torenspitsen:**

De leien van de torens zijn voor zover waarneembaar redelijk tot matig. Op een enkele plek ontbreken leien waardoor er plaatselijk lekkage is. Het loodwerk op de spitsen oogt redelijk tot matig. Het verdere loodwerk oogt eveneens redelijk tot matig. Bij de zuidwestelijke toren ontbreekt echter een strook lood. De zinken bekleding van de dakluiken oogt matig tot slecht. Het ijzerwerk was niet te controleren. De houten daklijsten zijn matig tot slecht.

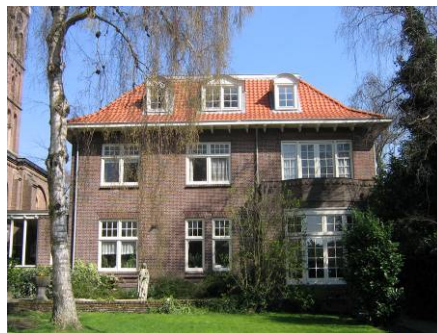
De pastorie verkeert in een technisch goede staat. De staat van onderhoud is goed. Er zijn geen scheuren e.d. die wijzen op funderingsproblemen. Het metsel- en voegwerk verkeren in een goede staat. Het houtwerk en het schilderwerk zijn overwegend redelijk tot goed. Het dak is redelijk tot goed en de aansluitingen, goten etc. zijn redelijk.

Het tussenlid tussen de kerk en de pastorie vertoont enkele zettingsscheuren. Het tussenlid is ongedilateerd met de kerk en de pastorie verbonden. De scheuren zijn vermoedelijk ontstaan door verschillen in zetting van de afzonderlijke gebouwen.
